福島県男女共生センター煉瓦壁の震災被害調査

震災後、28日を経過した4月8日、福島県中域部にあたる二本松市所在の“福島県男女共生センター”における煉瓦壁・現地被害調査を行った。施設は同日、浜通り地域の原子力事故避難者を対象とした放射線量スクリーニング検査場として機能しており、本来の男女共同参画の将来を模索するセンターの機能としては、臨時休館中でもあった。

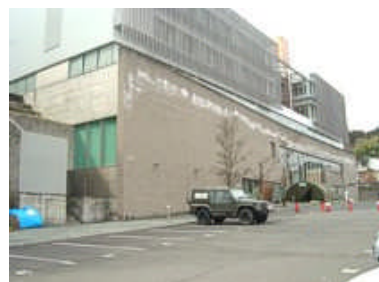
震災後

数年ぶりに眼に触れた煉瓦壁は、経年変化による黒ずみや汚れが各所に見受けられ、積みモルタルが中空部内側に落下した事で発生したと考えられるエフロレッセンス等が多数見受けられたが、それらは何れも建築の美観に関わる物でありながら、煉瓦壁のエイジングとして迫力と風格ある外観に感じられた。

さらに細部を観察し、一つ一つクラックや亀裂が生じていないか確認して廻ったが、煉瓦や目地部など素材そのものに影響を与える様な変化や破損箇所は見受けられなかった。

同時に、打音棒による打音調査も並行して行ったが此方も同様に異常は確認できなかった。
