外装タイルの汚れ除去について

織部製陶株式会社 高橋圭太郎

ハンドメイドタイル、せつき質無釉クレイマイスター／品番：CM-113A／寸法 215×45×15t／ビブレート密着張り仕上げ／目地：ブリックモルタル荒し目地仕上げ／仕様の現場について、経年変化により外壁タイルが汚れている場合の除去方法について考察する。

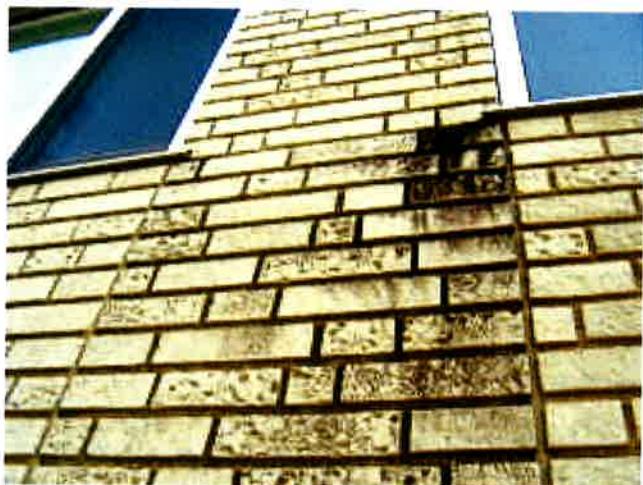
1) 写真1：汚染部位

タイル表面に黒ずんだ汚染物質が付着しており、窓台に堆積した汚染物が雨水、風等の影響で面台の両サイドに流れ出し面台下部に向かって汚れを生じている。

汚染状況は建築外壁の四方の汚れ状態を広く見て、同条件の笠木下、入隅などにも集中して見られる事から、大気中を飛来したチリ、土埃が主要物質と考えられた。

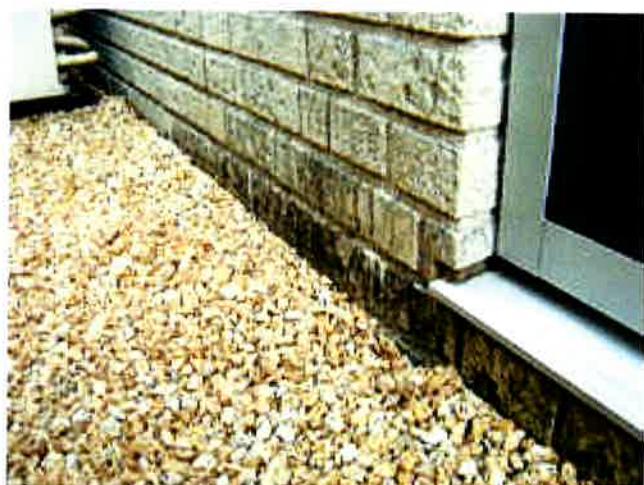
2) 写真2：汚染部位

タイル施工中からその後にかけて、床泥の跳ね返りや有機物が雨水によりタイル面の特定個所に集積し、長期間の保水状況を生じると、それら有機物に発生したカビなども含めた複合的汚れと考えられる。

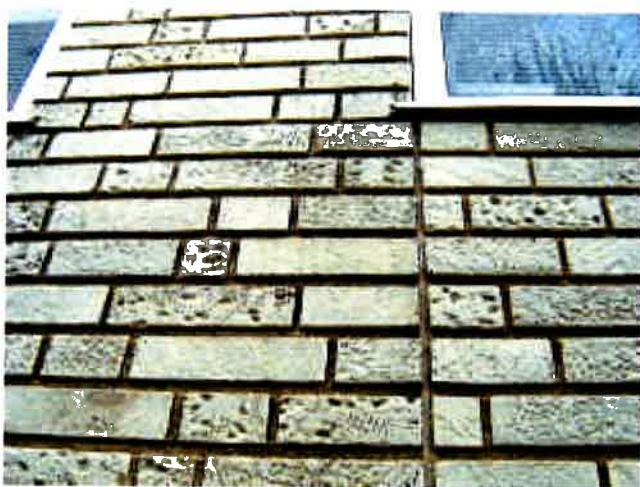
作業後 1) 汚染部位：写真 1

水圧を一定以上かけ過ぎるとタイル及び目地モルタルを傷める為、家庭用高圧洗浄機を用いたが、比較的簡単に除去する事ができた。
但し汚れが周辺に流れ出し拡散するので周辺も十分水洗いする必要が有った。

本件では、サッシなどを腐食させる恐れがある薬品等を使わず、ケルヒャー社製・家庭用高圧洗浄機K-2・30にて水圧のみによる除去作業を行い状況を確認した。その結果、タイル表面と目地部の汚れは目視確認上、ほぼ除去することができた。

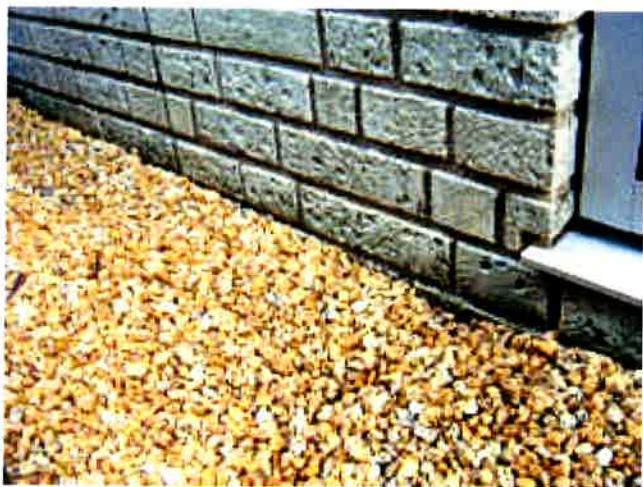
作業後 2) 汚染部位：写真 2

此方も同様の洗浄機を用いたが、比較的簡単に除去する事ができた。

写真では判読しにくいが、ハンドメイド加工されたスクラッチの細かな溝に洗浄機を近づけ、溝とできるだけ並行にノズルを操作することで、クレイマイスター表面の凹み部、最奥に対しても十分洗浄がなされている。

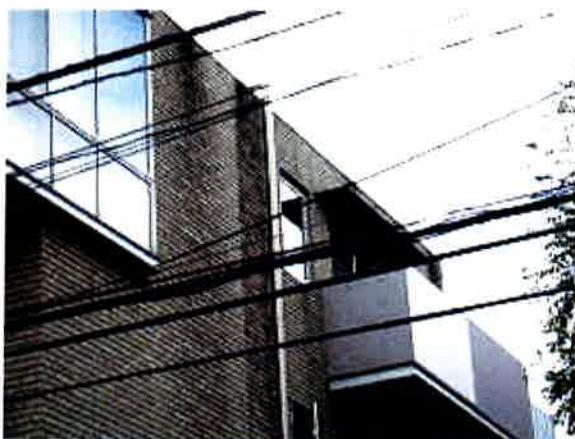
□笠木の傾きやジョイント部分下に汚れが生じている

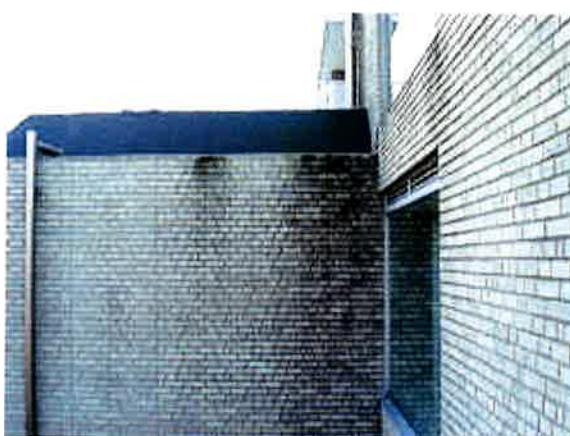
□風が吹き溜まる入り隅周辺も汚れている

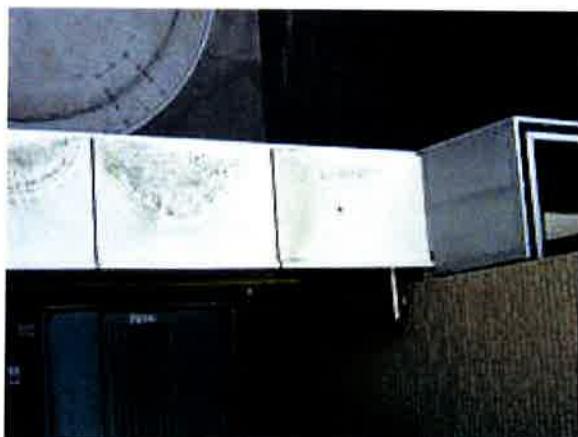
□ゲートのパネルを上から覗ると堆積物がわかる

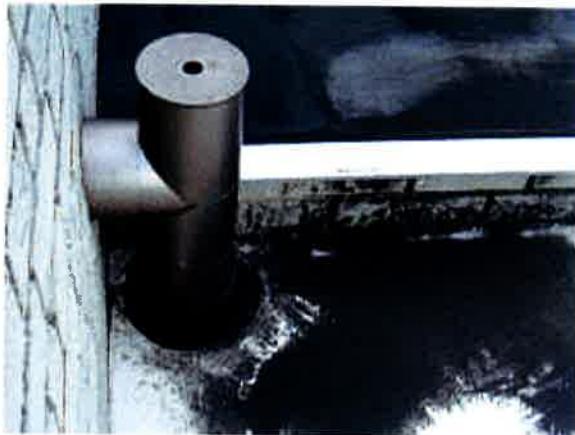
□屋上排水ドレン付近に堆積した汚染物質

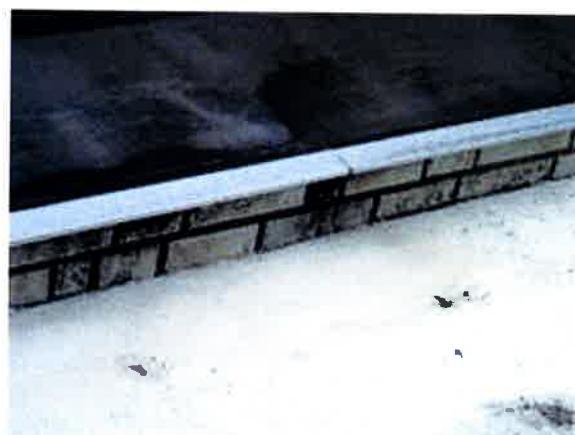
□笠木ジョイント部、下端の汚れ
